新宁县天花坝水电站建设项目竣工环境保护验收 调查报告

委托单位：新宁县天花坝水电站

二〇二一年五月

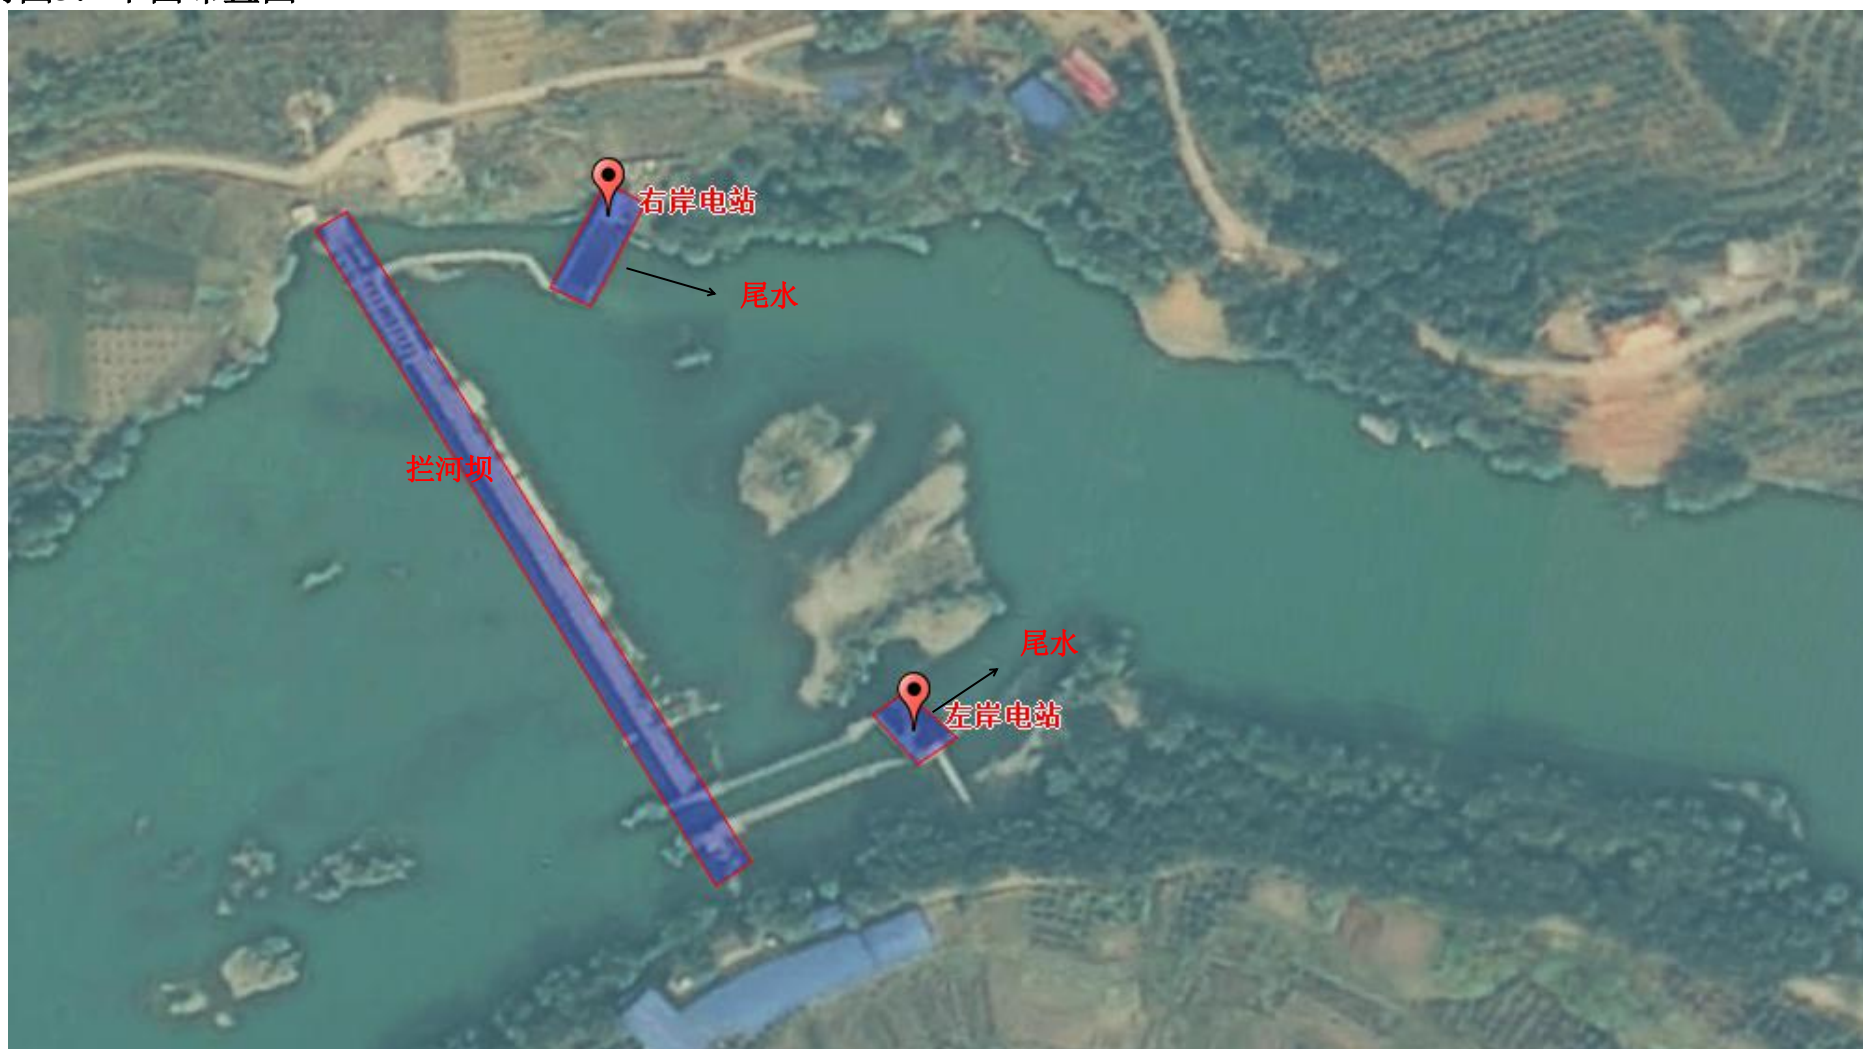
附图3：平面布置图

新宁县天花坝水电站位于新宁县黄龙镇新田村，为坝式水电站，枢纽工程由拦河坝、引水明渠、左岸发电厂房、右岸发电厂房及升压站等主要建筑物设施组成。项目引水坝取水来源于资水一级支流夫夷水。拦河坝坝址以上集雨面积2803km²，多年平均流量85.16m³/s，最大坝高3m，坝顶轴长150m，正常蓄水位300m，相应库容0.26亿m³，坝型为浆砌石重力坝。天花坝水电站设计水头3.1米，电站装机容量（5×160KW+3×125KW），其中左岸装机800KW（5×160KW），右岸装机375KW（3×125KW），总装机为1175kw。年利用小时5237h，年发电量615.3万度。天花坝水电站采用单母线接线，左岸电站以一回10kV线路T接至电网，因此，左岸升压电站及输电线路的电磁辐射环评符合豁免原则，10kV并网线路长1km；右岸电站左岸电站以一回10kV线路T接至电网，10kV并网线路长300m。项目主要工程特性见下表。

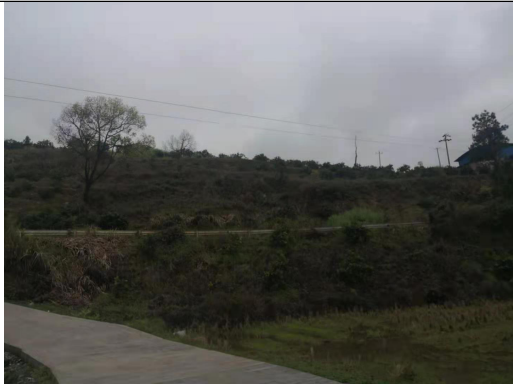
植被

项目在建设期间，项目的废弃渣土运至项目的弃渣场，并在四周建设围墙进行阻挡，以防止滑落，在建设完成后，种植树木植被，现电站已建成多年，根据现场调查结果显示，弃渣场等临时用地因电站建设造成的植被破坏已经完成自然恢复，目前植被恢复情况良好，无裸露空地、边坡存在，无水土流失问题，区域环境现状良好。

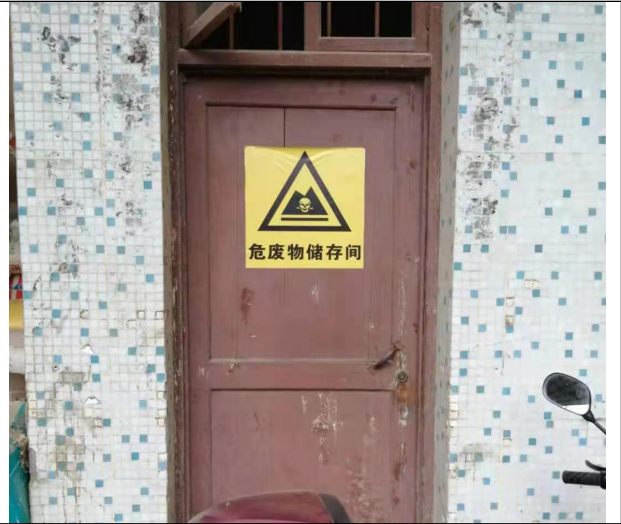
危废暂存间

根据《关于开展长江经济带小水电清理整改工作的意见》（水电[2018]312号）、《关于印发〈湖南省小水电清理整改实施方案〉的通知》（湘水发[2019]4号）等文件，该电站被列为“无环保手续类”水电站，属于整改类，需进行电站环保手续补办和电站生态流量监控整改。在2019年，项目对生态流量监测设施及危废暂存间进行整改。
